Vec: Podanie informácie o stave priehrady - hrádze

Spáva o stave výpustu a plán jeho opravy VN zahura

Záverečná správa z potápačského prieskumu odtokového potrubia na telese
hradidla v lokalite Rybník Spišské Vlchy

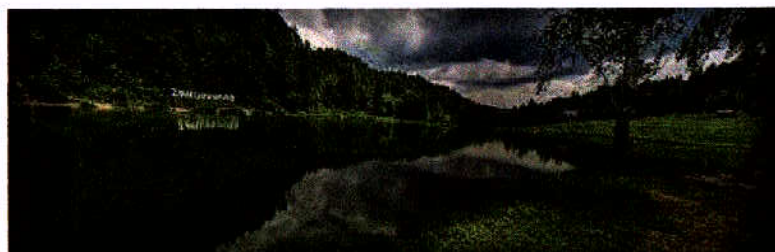
Nakoľko sa rybník budoval pred viac ako 50-timi rokmi a neboli na ňom a na jeho výpustnom zariadení vykonané nejaké rozsiahle zásahy, prejavilo sa to na jeho stave a funkčnosti.

Postupným upchávaním odtokových rúr naplavenými sedimentmi a pôsobením vody došlo k pokročilej erózii pôdy v ich okolí. Dôsledkom toho je, že voda z rybníka neodteká priamo cez rúry, ale obteká okolo a spôsobuje rozsiahle priesaky priamo pod hrádzou a odplavuje pôdny materiál z hrádzy, čo má za následok aj postupné prepadávanie hrádzy. Keďže sa voda nekontrolovane odplavuje, nemožno ju udržať na požadovanom objeme a hladina rybníka je nižšia oproti normálnemu stavu.

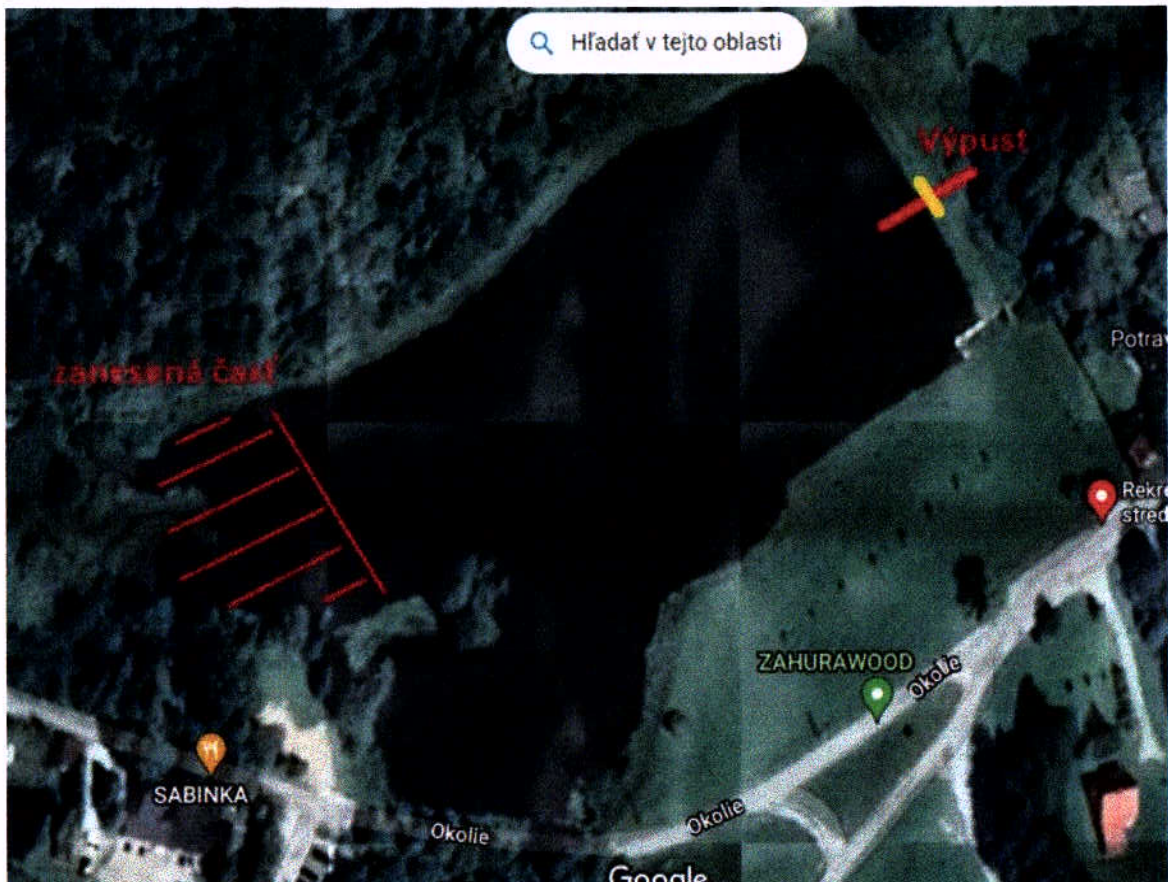
1. Kompletne vypustenie rybníka, výlov a prevoz rýb
2. Prepchatie a vyčistenie odtokových rúr – prípadne výmena ak to bude potrebné
3. Oprava betónového výpustu a stavidla
4. Oprava vymytých častí v okolí odtokových rúr
5. Oprava betónu na núdzovom prepade vody
6. Vybágotovanie vrchnej časti rybníka zanesenej sedimentmi – orientačne znázornené v mape
